⚠️ 용기 충전 작업 중 화학물질에 노출 ⚠️

⚠ 석재 상차작업 중 덤프트럭에 깔림 ⚠

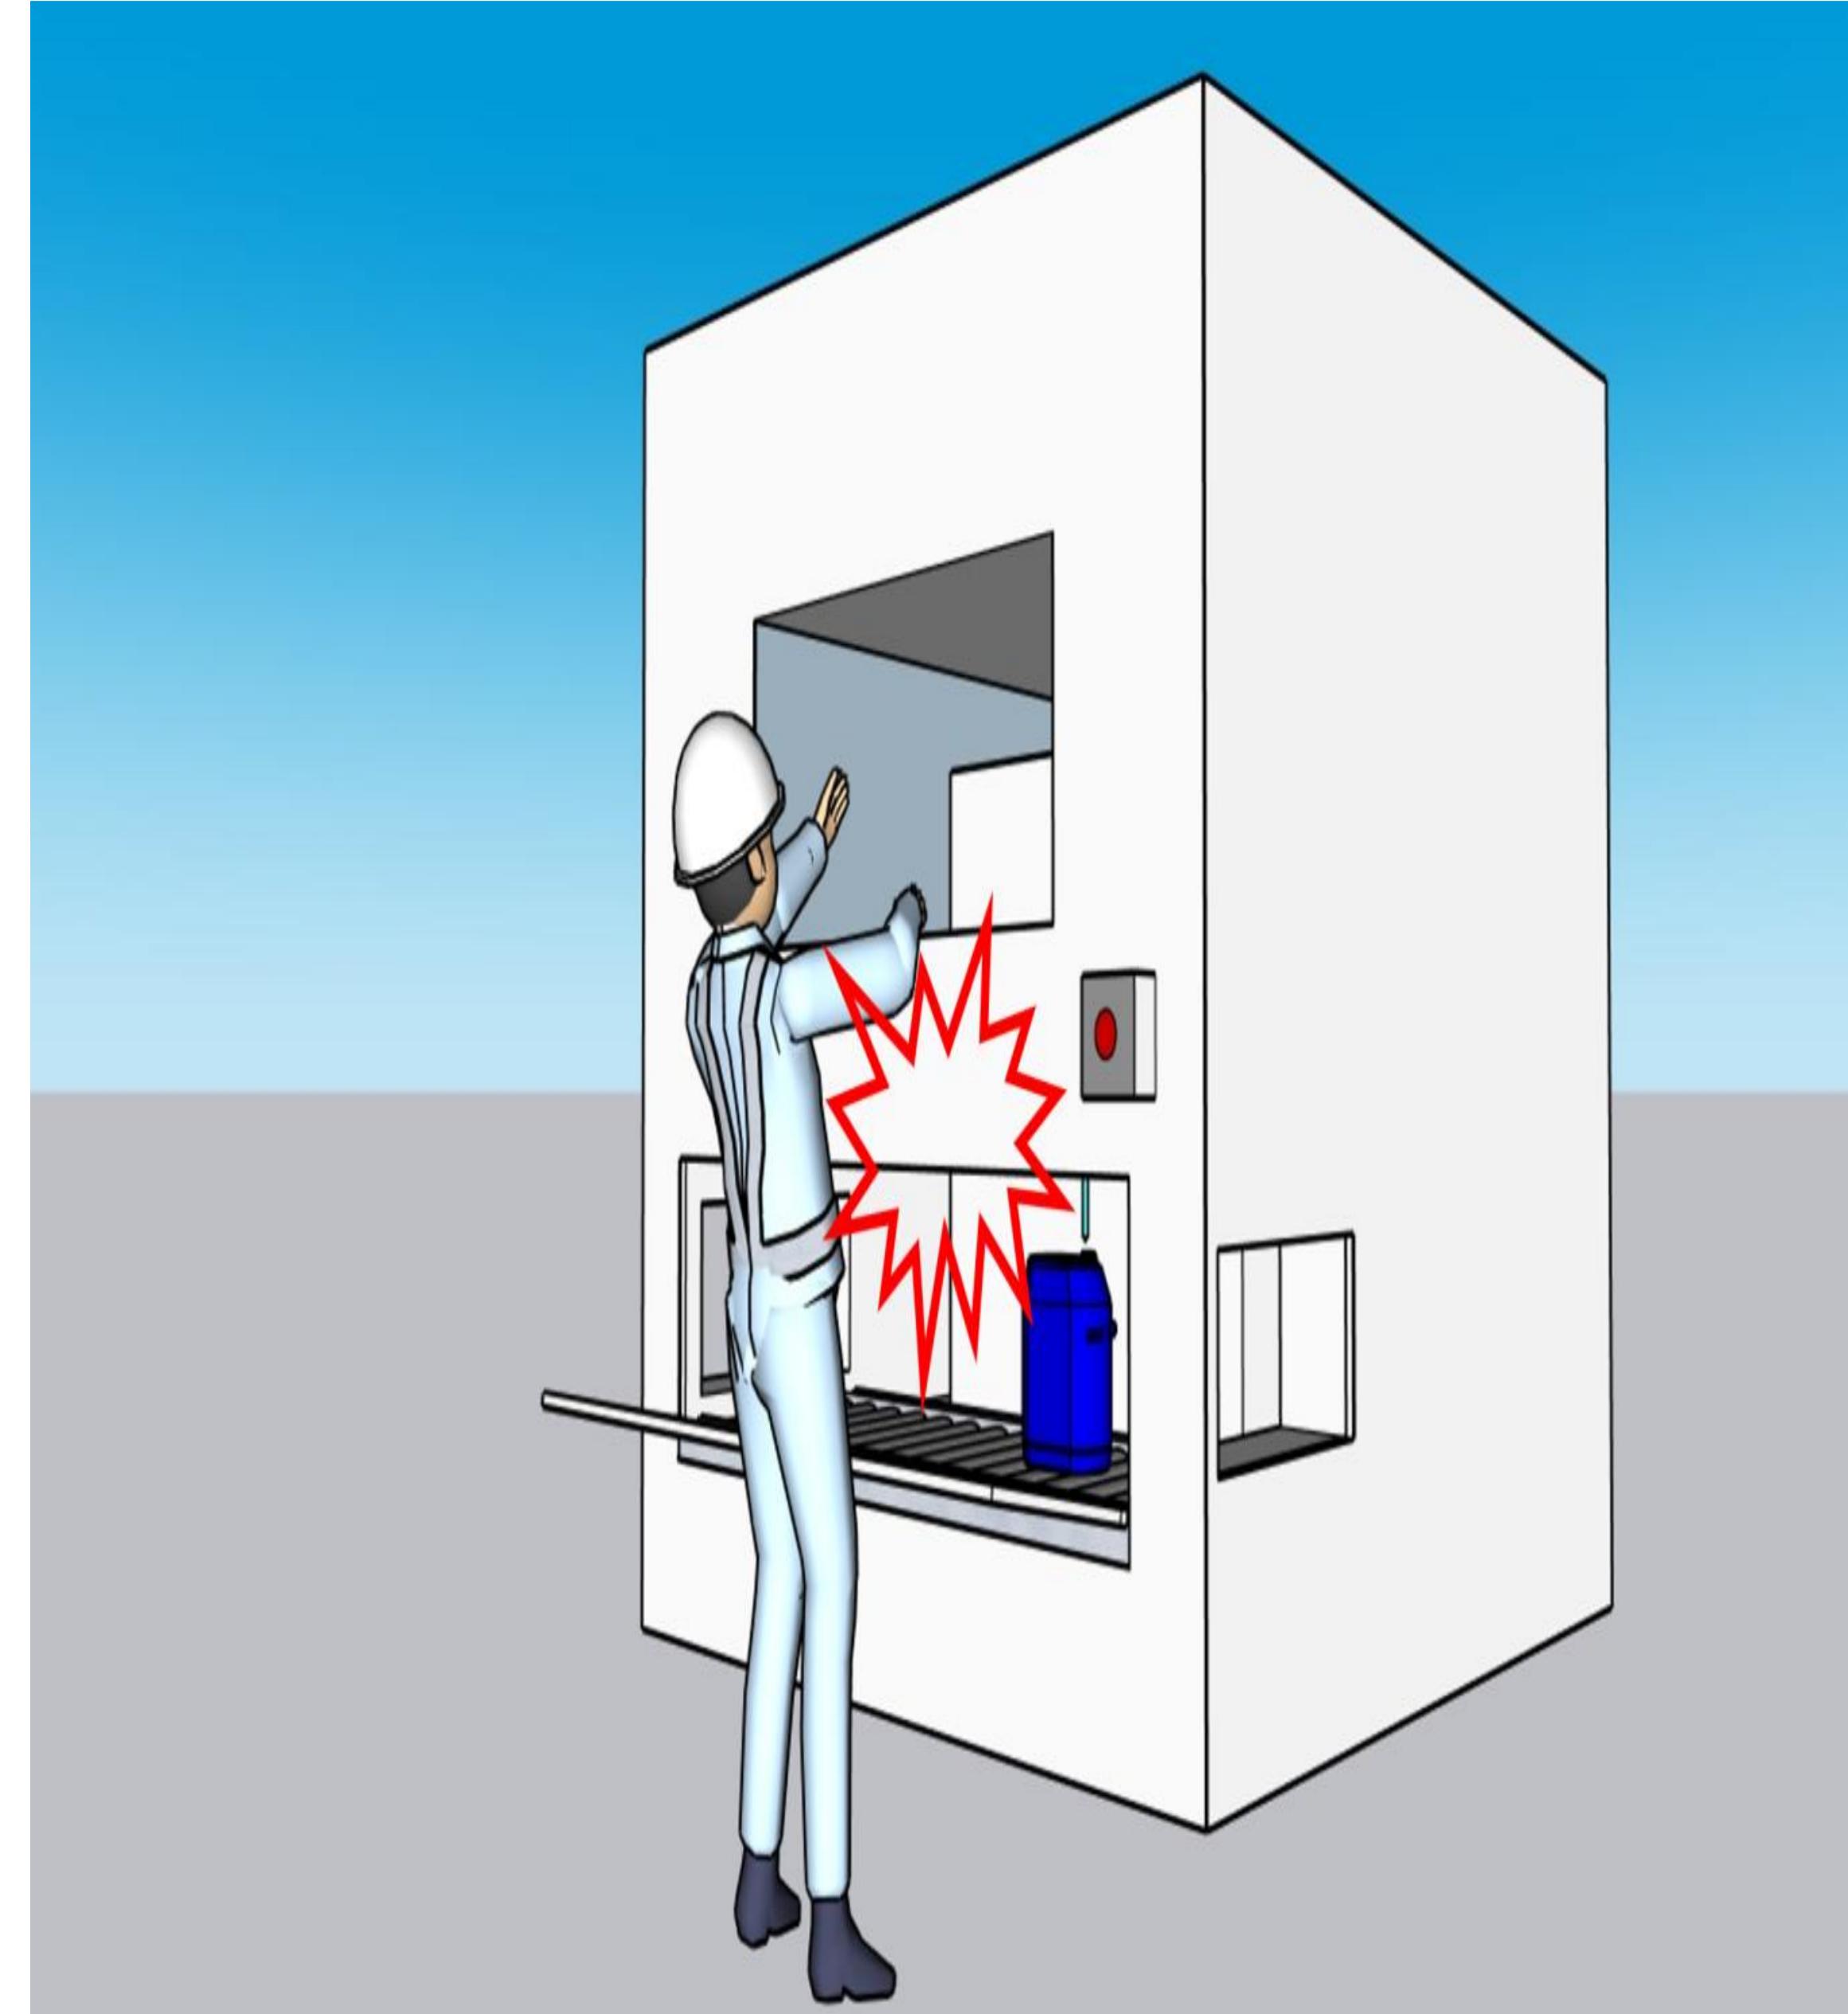
사업장에서 재해자가 * TMAH 충전 설비를 이용하여 20kg 용기에 TMAH를 충전하는 작업 중 TMAH가 비산하였고, 재해자가 노출되어 사망함.

▶ 급성 독성물질 누출 방지 미흡

- 급성 독성물질이 외부로 누출되지 않도록 적절한 방호조치를 하여야 하나 누출 방지조치가 미흡함.

▶ 부적절한 보호복 및 보호구 착용

- 급성 독성물질이 누출될 우려가 있는 경우 작업자의 전신을 보호할 수 있는 적절한 보호복 및 보호구를 지급하고 작업자들이 착용할 수 있도록 관리하여야 하나 보호 범위가 미흡한 보호복을 지급 및 착용함.

① 급성 독성물질 누출 방지조치 철저

- 급성 독성물질의 누출 방지를 위해 설비의 문이 닫히지 않으면 작업이 불가하게 하는 등의 안전연동장치를 설치하여 인적 오류 및 설비의 오작동에 의한 급성 독성물질의 누출 위험을 사전에 차단하고 비상정지장치를 설치하여 즉시 정지할 수 있도록 하여야 함.

② 적절한 보호구 지급 및 착용

- 급성 독성물질이 누출되는 경우에도 작업자의 전신을 보호할 수 있도록 전면형 내화학 보호복 및 적절한 보호구를 지급하고 작업자들이 착용할 수 있도록 하여야 함.

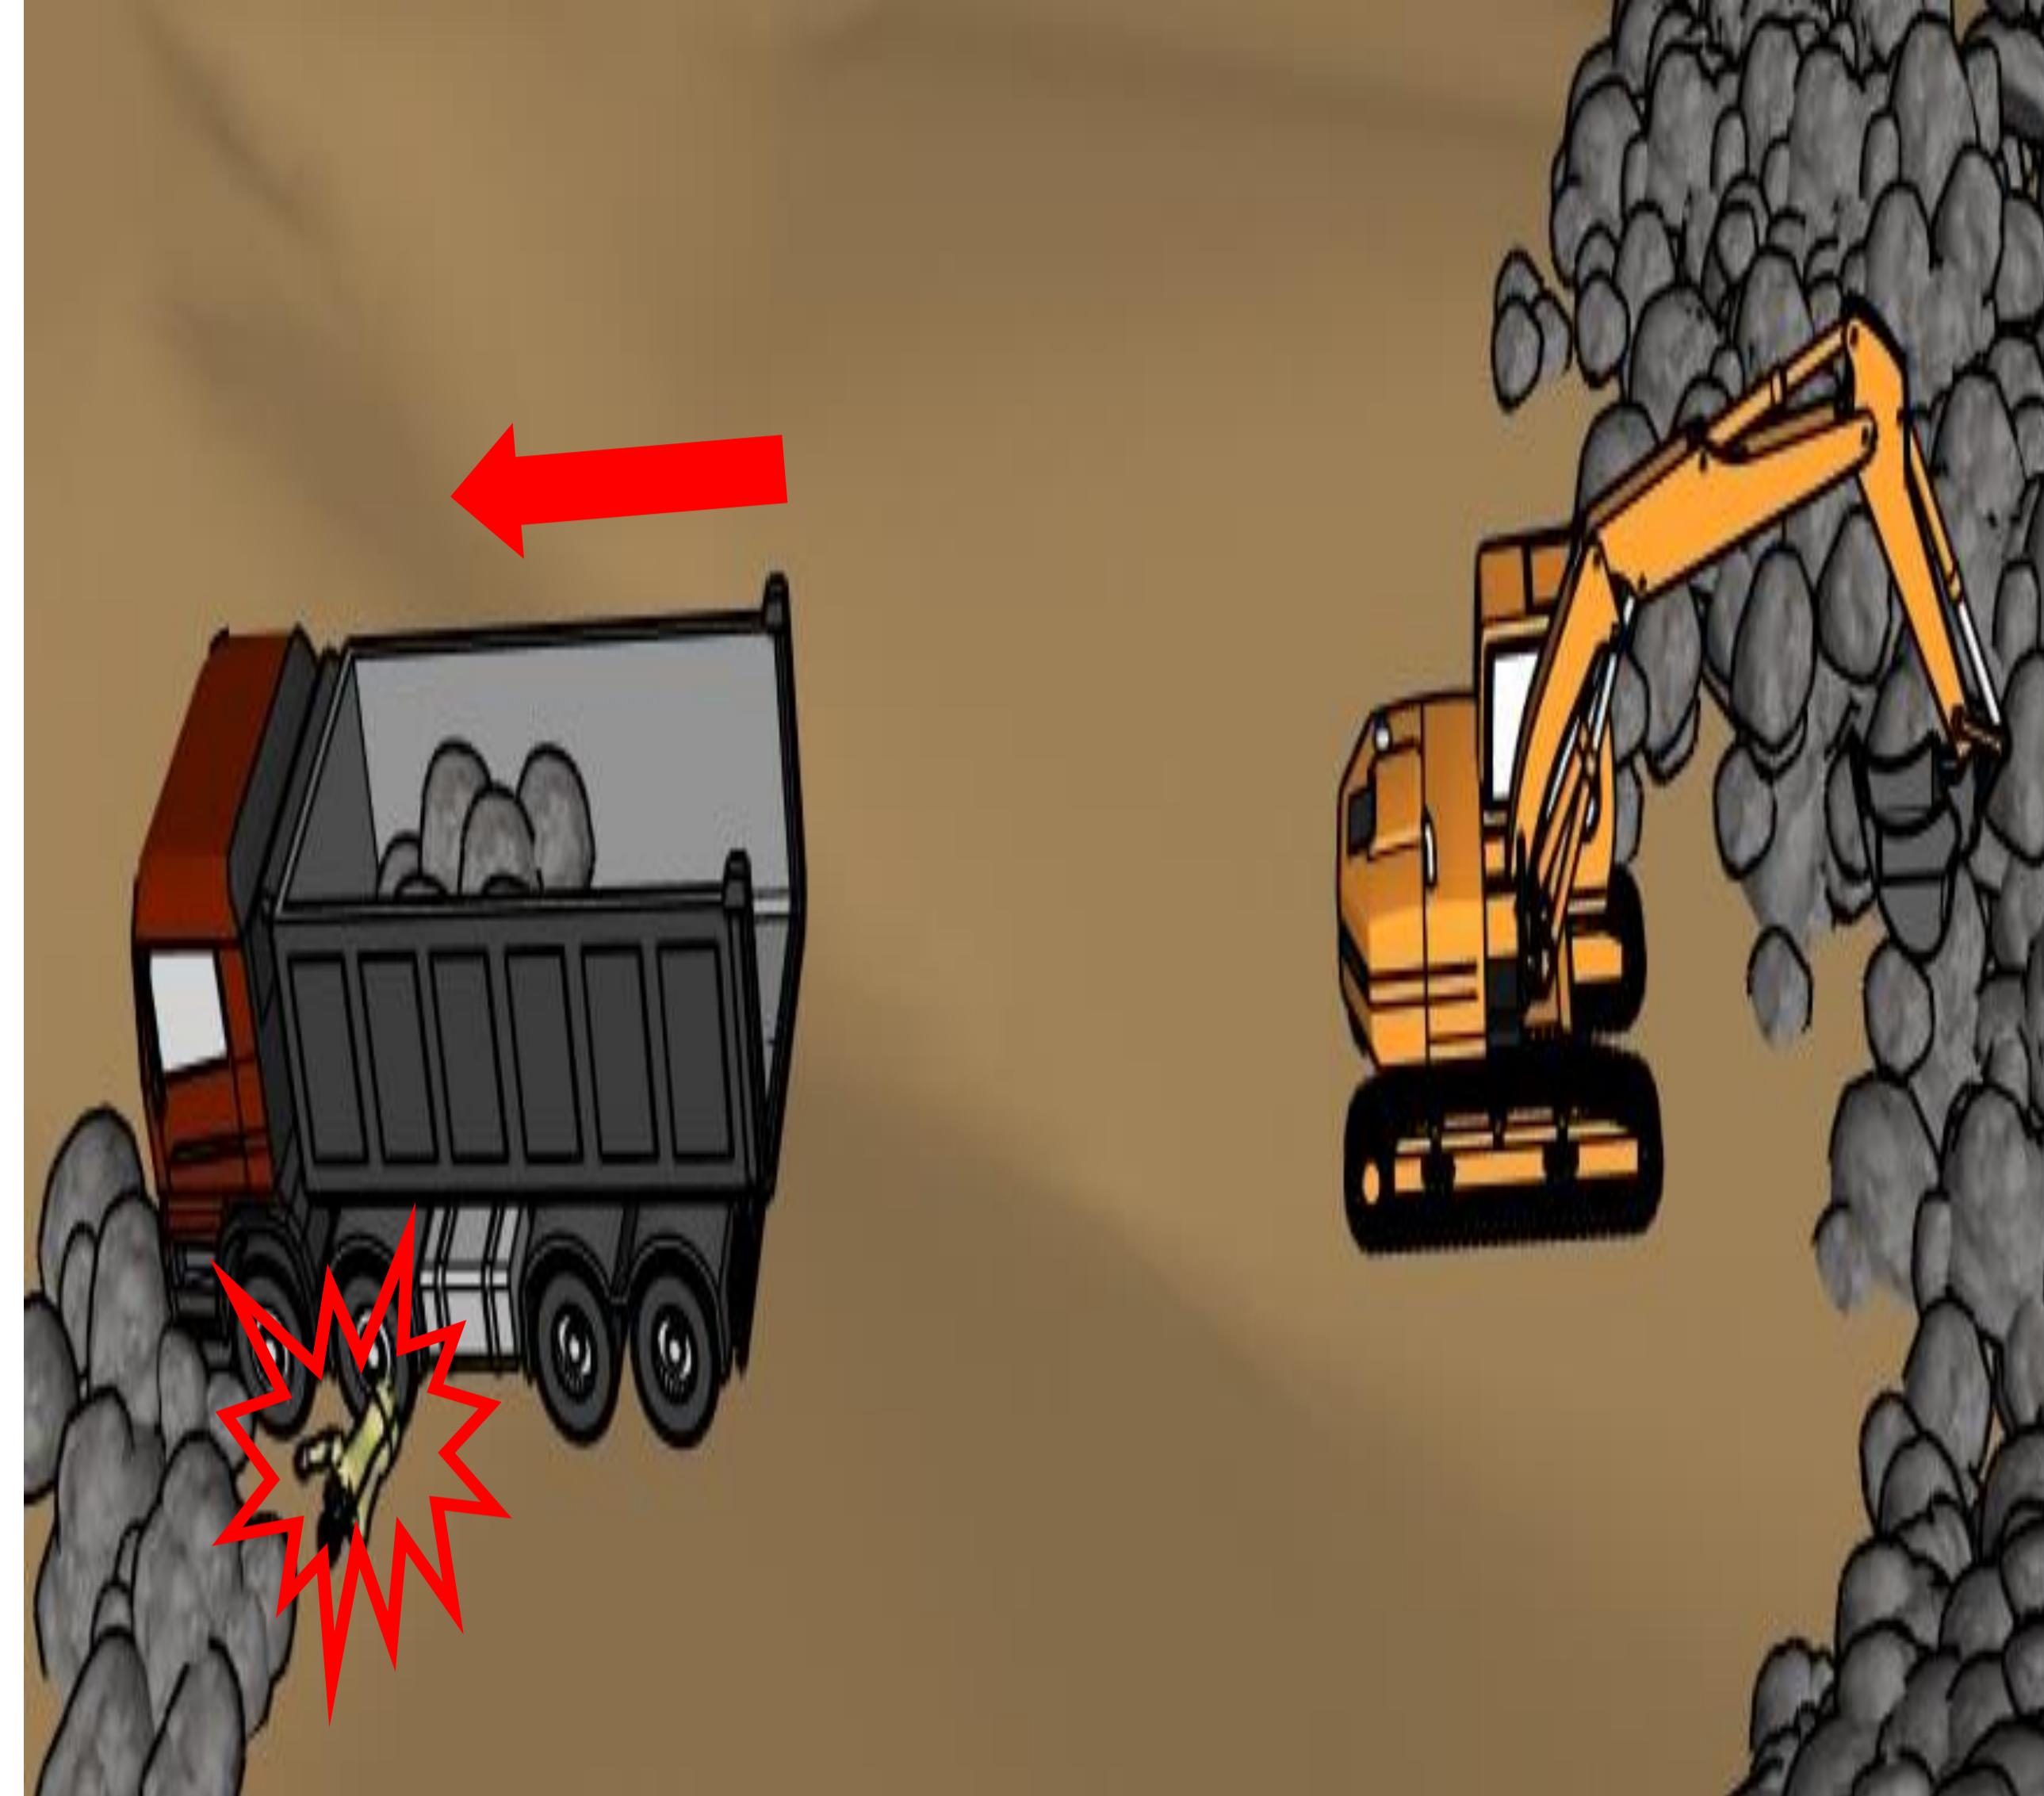
000 작업장에서 재해자가 석재 상차를 위해
덤프트럭을 정차한 후 하차하였고 굴착기로 정
차된 덤프트럭의 적재함에 석재를 상차하던 중
덤프트럭이 경사지 아래로 밀려 내려가면서
재해자가 바퀴에 깔려 사망함.

▶ 차량계 건설기계 운전위치 이탈 및 구름방지조치 미흡

- 경사진 도로에 정차할 때는 차량의 밀림 등의 위험이 있으므로 운전석을 이탈해서는 안되며, 운전석을
이탈해야 하는 경우 차량의 바퀴에 구름방지조치를 하여야 하나 별도의 조치 없이 운전석을 이탈함.

① 차량계 건설기계 작업 시 운전위치 이탈 금지 및 구름방지조치

- 경사진 도로에 정차하는 경우 가급적 운전석을 이탈해서는 안되며, 운전석을 이탈해야 하는 경우에는
시동을 정지하고 브레이크 이상으로 발생하는 차량 밀림 등의 사고를 방지하기 위해 차량의 바퀴에
고임목을 설치하는 등의 구름방지조치를 하여야 함.
